Caractéristiques visuelles des produits Nordic

Cette note technique vise à décrire les exigences relatives aux caractéristiques visuelles des produits Nordic lors de la fabrication.

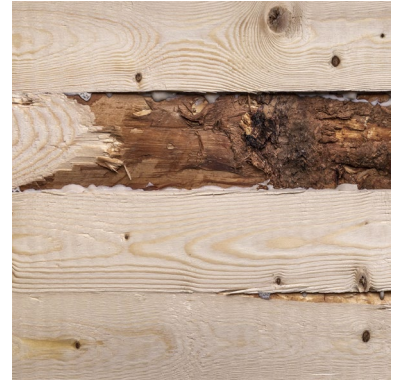
Flache

La flache est la présence d'écorce ou le manque de bois, qu'elle qu'en soit la cause, au coin d'une pièce à bords rectangulaires. L'apparence limite généralement la présence de flache dans le bois de charpente. Bien que le bois soit coupé pour enlever l'écorce et minimiser la flache, on l'observe souvent dans le bois d'épinette noire.

Exigence(s) : Les occurrences non réparées de flache doivent être inférieures à 9,5 mm (3/8 po).

Toutes les occurrences de flache d'environ 9,5 mm (3/8 po) en largeur sont réparées, quelle que soit leur longueur. La flache jusqu'à une longueur maximale de 203 mm (8 po) peut être réparée à l'aide d'enduit. Pour la flache de plus de 203 mm (8 po), des insertions en bois sont utilisées pour les réparations.

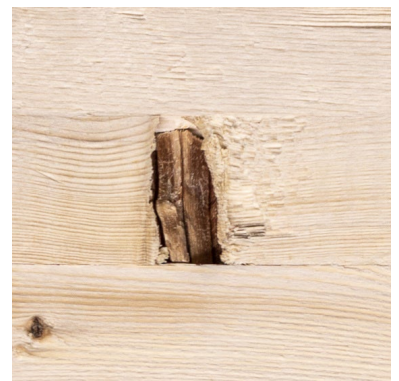
Trou de nœud

Les trous de nœud se forment lorsqu'un nœud non solidement fixé se détache du bois environnant. Les trous peuvent s'étendre partiellement ou complètement à travers la pièce. Une autre désignation pour les trous qui ne traversent que partiellement la pièce est celle de trous de surface.

Exigence(s) : Sur les surfaces apparentes, les trous non réparés doivent être inférieurs à 38 mm (1-1/2 po) en longueur ou avoir une superficie inférieure à 6,45 cm² (1 po²).

Sur les surfaces apparentes, les trous supérieurs à 38 mm (1-1/2 po) en longueur sont réparés. Un trou peut mesurer plus de 38 mm (1-1/2 po) en longueur si sa superficie ne dépasse pas 6,45 cm² (1 po²).

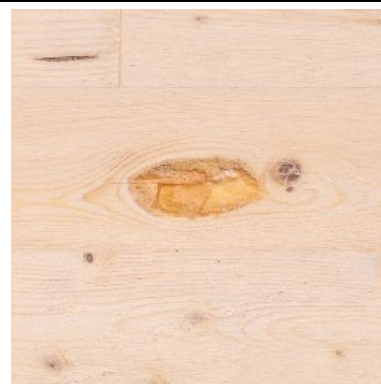
Poche de résine

Les poches de résine sont des ouvertures s'étendant parallèlement aux cernes de croissance annuels, contenant ou ayant contenues de la résine, sous forme solide ou liquide.

Exigence(s) : Aucune exigence. Les poches de résine ne sont pas un enjeu structural.

Les espèces résineuses contiennent des quantités assez importantes de résine. Lorsqu'elle est exposée à la chaleur, la résine peut se liquéfier et s'infiltrer à travers la finition. En conséquence, la résine peut s'écouler du bois par temps chaud. Une fois durcie, la résine peut facilement être raclée avec un outil tranchant. La résine molle peut être enlevée avec de la térébenthine ou de l'essence minérale. Il peut être nécessaire de poncer la surface du bois et de réappliquer la finition par la suite.

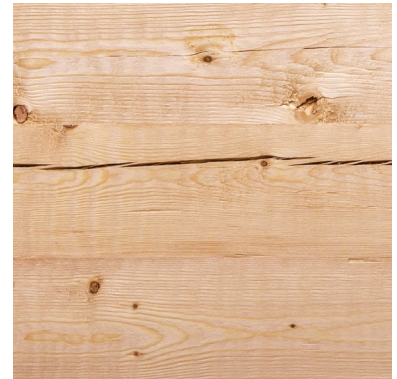
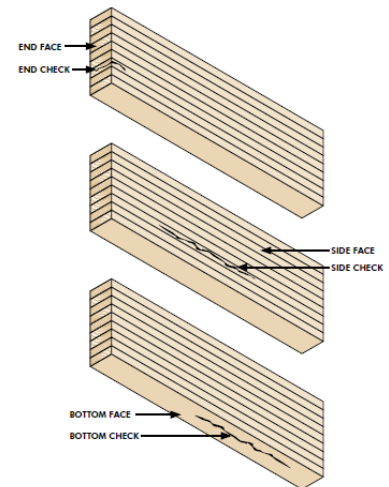
Gerce

Les gerces sont une conséquence naturelle du processus de séchage du bois. En effet, les fibres extérieures sèchent et tentent de se rétracter, tandis que les fibres intérieures sèchent beaucoup plus lentement. Ce retrait différentiel peut provoquer des fentes ou des fissures dans le bois. Les gerces ainsi que le retrait se stabilisent lorsque la teneur en humidité de l'élément atteint un équilibre avec les conditions ambiantes environnantes.

Les gerces à proximité des plans de collage ne doivent pas être confondues avec la délamination. Les gerces sont des fissures ou des fentes parallèles au fil naturel du bois. Les fibres de bois séparées peuvent être observées sur chaque surface exposée des gerces. La délamination, quant à elle, implique la séparation des lamelles provoquée par la défaillance, au plan de collage, de la colle elle-même ou de l'interface entre la colle et la lamelle. Contrairement aux gerces, les surfaces affectées par la délamination sont lisses. La délamination est très peu probable dans les produits en bois massif.

Exigence(s) :

- Éléments en compression (p. ex. poteau ou colonne) – Les gerces partielles ne sont pas préoccupantes structurellement. Ces gerces ne deviennent un problème structural que si elles provoquent une division de l'élément sur toute sa longueur. Dans ces rares cas, un professionnel qualifié doit vérifier la résistance structurale de l'élément.

- Éléments en flexion
 - o Fentes (*end check*) – Les fentes d'une longueur inférieure à la moitié de la hauteur de l'élément ne sont pas préoccupantes structurellement. Pour d'autres cas, consulter un professionnel qualifié.

- o Gerces latérales (*side check*) – Les gerces inférieures à un tiers de la largeur et à un tiers de la longueur de l'élément ont un effet négligeable sur la performance structurale de l'élément. Les gerces latérales peuvent apparaître à n'importe quelle hauteur de l'élément. Pour d'autres cas, consulter un professionnel qualifié.

- o Gerces inférieures (*bottom check*) – Lorsque les gerces inférieures sont parallèles au fil naturel du bois, elles ne sont jugées structurellement significatives, même si elles traversent toute la hauteur de la lamelle. Pour d'autres cas, consulter un professionnel qualifié.

Bien que les gerces ne soient généralement pas une préoccupation structurale, elles peuvent altérer l'aspect visuel de l'élément en bois. Le cas échéant, elles peuvent être traitées en suivant les lignes directrices du guide d'entretien [NS-GE2](#).

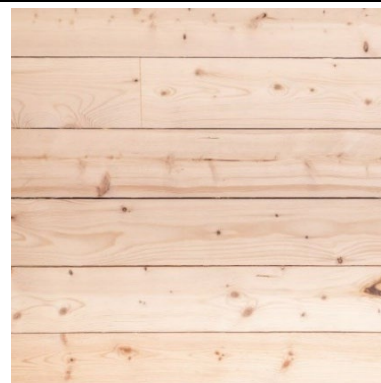
Interstice entre les lamelles adjacentes – Face des panneaux

Les lamelles du bois lamellé-croisé Nordic X-Lam ne sont pas collées sur la rive. Lors de la fabrication, les lamelles des faces extérieures sont ajustées serrées, et les interstices entre les lamelles sont minimaux. Cependant, ces interstices peuvent devenir plus visibles lorsque le produit est exposé à un environnement sec.

Exigence(s) : Les interstices entre les lamelles des faces extérieures ne doivent pas dépasser 6,4 mm (1/4 po).

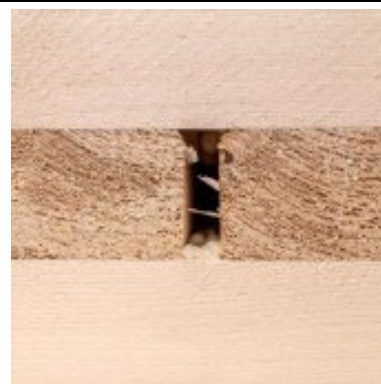
Interstice entre les lamelles adjacentes – Rive des panneaux

Les lamelles du bois lamellé-croisé Nordic X-Lam ne sont pas collées sur la rive. Les interstices entre lamelles adjacentes dans les couches intérieures sont généralement plus prononcés et sont visibles sur les rives des panneaux. Il est à noter que les rives des panneaux ne sont pas destinées à être exposées.

Exigence(s) : Les interstices entre les lamelles des couches intérieures ne doivent pas dépasser 9,5 mm (3/8 po).

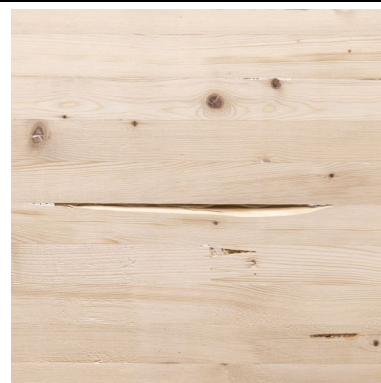
Omission

Une omission désigne une cavité dans une lamelle qui se produit lorsqu'une section de bois ou une poche de résine sèche se détache pendant le processus de fabrication.

Exigence(s) : Sur les surfaces apparentes, les omissions non réparées doivent être inférieures à 38 mm (1-1/2 po) en longueur ou avoir une superficie inférieure à 6,45 cm² (1 po²).

Sur les surfaces apparentes, les omissions supérieures à 38 mm (1-1/2 po) en longueur sont réparées. Une omission peut mesurer plus de 38 mm (1-1/2 po) en longueur si sa superficie ne dépasse pas 6,45 cm² (1 po²).

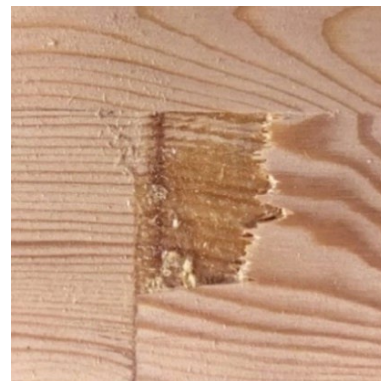
Joint arraché

Un joint arraché est une section d'un joint à entures multiples arrachée pendant le processus de jointage, de rabotage ou de sablage.

Exigence(s) : Sur les surfaces apparentes, les joints arrachés non réparés doivent être inférieurs à 38 mm (1-1/2 po) en longueur ou avoir une superficie inférieure à 6,45 cm² (1 po²).

Sur les surfaces apparentes, les joints arrachés supérieurs à 38 mm (1-1/2 po) en longueur sont remplis avec un enduit. Un joint arraché peut mesurer plus de 38 mm (1-1/2 po) en longueur si sa superficie ne dépasse pas 6,45 cm² (1 po²).

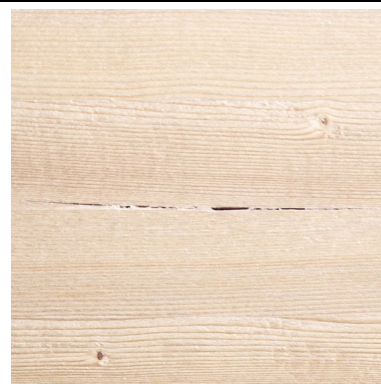
Non-lamination

Une non-lamination est une irrégularité de rabotage qui empêche une liaison complète des lamelles.

Exigence(s) : Une non-lamination, d'une longueur inférieure à 300 mm (12 po) et limitée à une par plan de collage, peut être considérée comme une gerce (se référer à Caractéristiques visuelles naturelles – Gerces). Pour d'autres cas, contacter Nordic Structures.

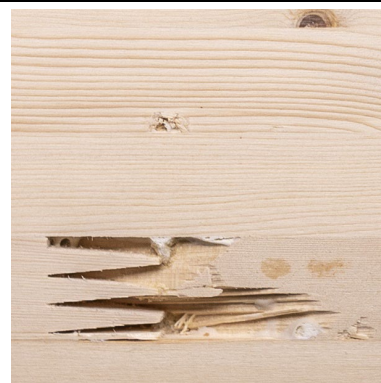
Trou dans une enture

Un trou dans une enture est un vide dans un joint à entures multiples causé par un écrasement lors du processus de jointage.

Exigence(s) : Sur les surfaces apparentes, les trous non réparés doivent être inférieurs à 38 mm (1-1/2 po) en longueur ou avoir une superficie inférieure à 6,45 cm² (1 po²).

Sur les surfaces apparentes, les trous supérieurs à 38 mm (1-1/2 po) en longueur sont réparés. Un trou peut mesurer plus de 38 mm (1-1/2 po) en longueur si sa superficie ne dépasse pas 6,45 cm² (1 po²).

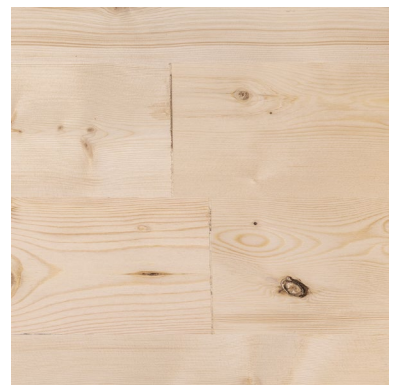
Joint d'adhésif

Les adhésifs utilisés pour les produits Nordic ont une légère teinte beige-brune. Il est donc possible de voir les joints d'adhésif. Sur les surfaces apparentes, les espaces vides supérieurs à 2 mm (1/16 po) sont réparés.

Exigence(s) : Sur les surfaces apparentes, les espaces vides non réparés doivent être inférieurs à 2 mm (1/16 po) en largeur.

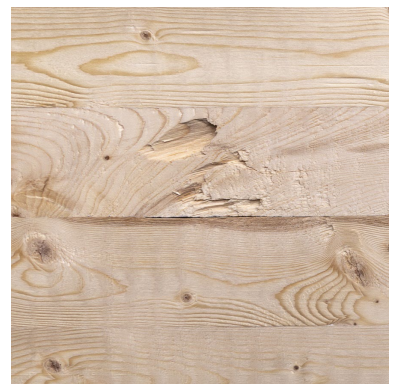
Arrachement

L'arrachement se produit lorsqu'il y a une déviation du grain ou un léger défaut du bois. Les équipements de rabotage et de sablage en sont généralement la cause. On peut aussi parfois observer de l'arrachement à proximité des usinages et des bords.

Exigence(s) : Sur les surfaces apparentes, les arrachements non réparés doivent être inférieurs à 38 mm (1-1/2 po) en longueur ou avoir une superficie inférieure à 6,45 cm² (1 po²).

Sur les surfaces apparentes, les arrachements supérieurs à 38 mm (1-1/2 po) en longueur sont réparés. Un arrachement peut mesurer plus de 38 mm (1-1/2 po) en longueur si sa superficie ne dépasse pas 6,45 cm² (1 po²).
