Caractéristiques visuelles des produits Nordic

Cette note technique vise à décrire les exigences relatives aux caractéristiques visuelles des produits Nordic lors de la fabrication.

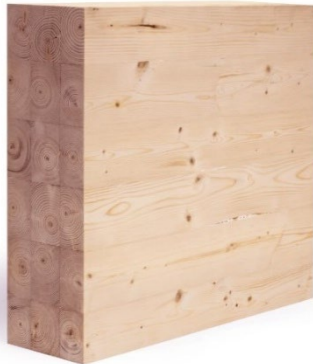
Le bois lamellé-collé Nordic Lam+ (glulam) est constitué de petites lamelles de bois collées parallèlement au moyen d'adhésifs structuraux pour former des poutres et des colonnes.

Échantillon de Nordic Lam+

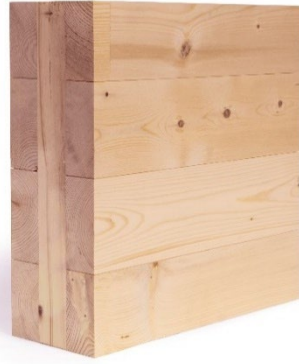
Le bois lamellé-croisé Nordic X-Lam (CLT) est composé d'au moins trois couches orthogonales de bois de charpente, collées entre elles avec des adhésifs structuraux pour former de grands panneaux.

Échantillon de Nordic X-Lam

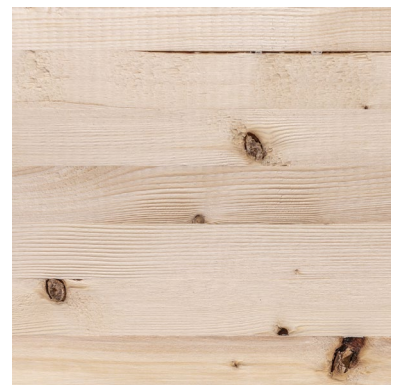
Nœud

Un nœud est la partie d'une branche qui a été englobée dans le bois du tronc ou d'une autre partie de l'arbre.

L'épinette noire, la principale essence utilisée dans les produits Nordic, est un conifère à croissance lente caractérisé par son long tronc droit et ses courtes branches compactes. Ces branches sont à l'origine de nombreux petits nœuds, une caractéristique visuelle typique des produits Nordic.

Exigence(s) : Aucune exigence. Les nœuds sains ne sont pas un enjeu structural.

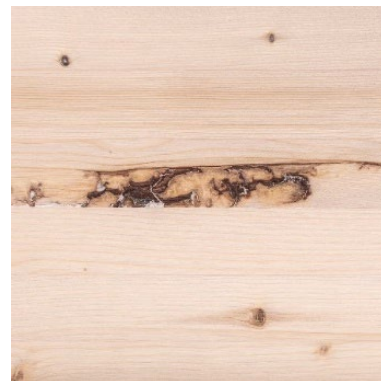
Poche d'écorce

Les poches d'écorce sont des ouvertures entre les cernes annuels, contenant ou ayant contenues de l'écorce.

Exigence(s) : Aucune exigence. Les poches d'écorce ne sont pas un enjeu structural.

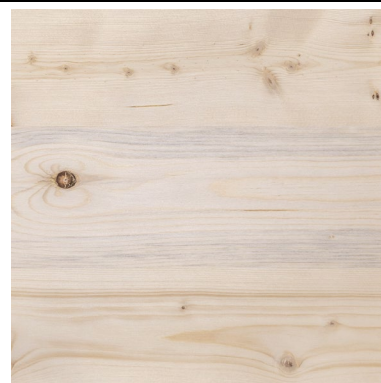
Bleuissement

Le bleuissement est une décoloration bleuâtre ou grisâtre de l'aubier causée par la croissance de certains champignons de couleur sombre à la surface et à l'intérieur du bois, sans détérioration de celui-ci.

Exigence(s) : Aucune exigence. Le bleuissement n'est pas un enjeu structural pour des conditions d'utilisation en milieu sec.

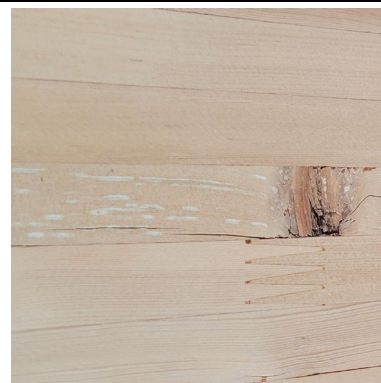
Piqués blancs

Les piqués blancs sont causés par un champignon et ont généralement un effet négligeable sur la performance structurale de l'élément. Ce champignon n'est pas nocif et cesse de croître lorsque le bois est sec.

Exigence(s) : Les piqués blancs doivent demeurer occasionnels. Les piqués blancs ne sont pas un enjeu structural pour des conditions d'utilisation en milieu sec.

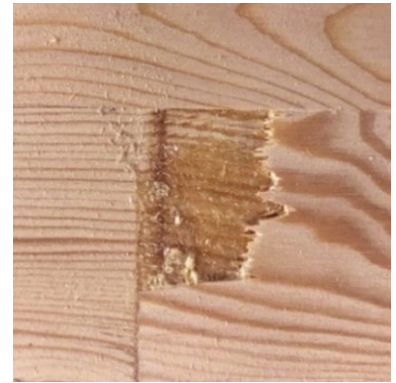
Joint arraché

Un joint arraché est une section d'un joint à entures multiples arrachée pendant le processus de jointage, de rabotage ou de sablage.

Sur les surfaces apparentes, les joints arrachés supérieurs à 38 mm (1-1/2 po) en longueur sont remplis avec un enduit. Un joint arraché peut mesurer plus de 38 mm (1-1/2 po) en longueur si sa superficie ne dépasse pas 6,45 cm² (1 po²).

Exigence(s) : Sur les surfaces apparentes, les joints arrachés non réparés doivent être inférieurs à 38 mm (1-1/2 po) en longueur ou avoir une superficie inférieure à 6,45 cm² (1 po²).

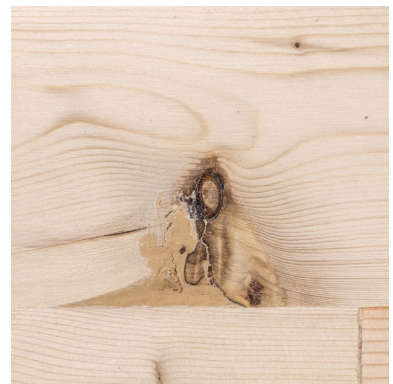
Réparation avec un enduit de couleur bois

Certains petits trous sont remplis d'un enduit de couleur bois assorti au produit final.

Exigence(s) : Les réparations avec un enduit de couleur bois doivent demeurer occasionnelles.

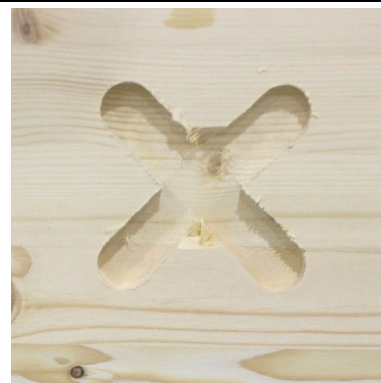
Marque de face non visible

Les faces non visibles des éléments en bois lamellé-collé sont identifiées avec un X en usine. Ces faces sont de classe d'aspect industriel; les critères présentés précédemment ne s'appliquent donc pas.

Exigence(s) : Cette marque doit être appliquée en usine et positionnée sur des surfaces qui ne seront pas visibles à la fin des travaux.
